**VERBALE DI SOMMA URGENZA**

**OGGETTO:** S.S. 14 "della Venezia Giulia" in gestione alla Friuli Venezia Giulia Strade S.p.A.

**Lavori di somma urgenza per l'esecuzione di interventi di ripristino funzionale dei muri d'ala della spalla lato Venezia del ponte sul Fiume Isonzo al km 117+940 circa in comune di Fiumicello Villa Vicentina (UD)**

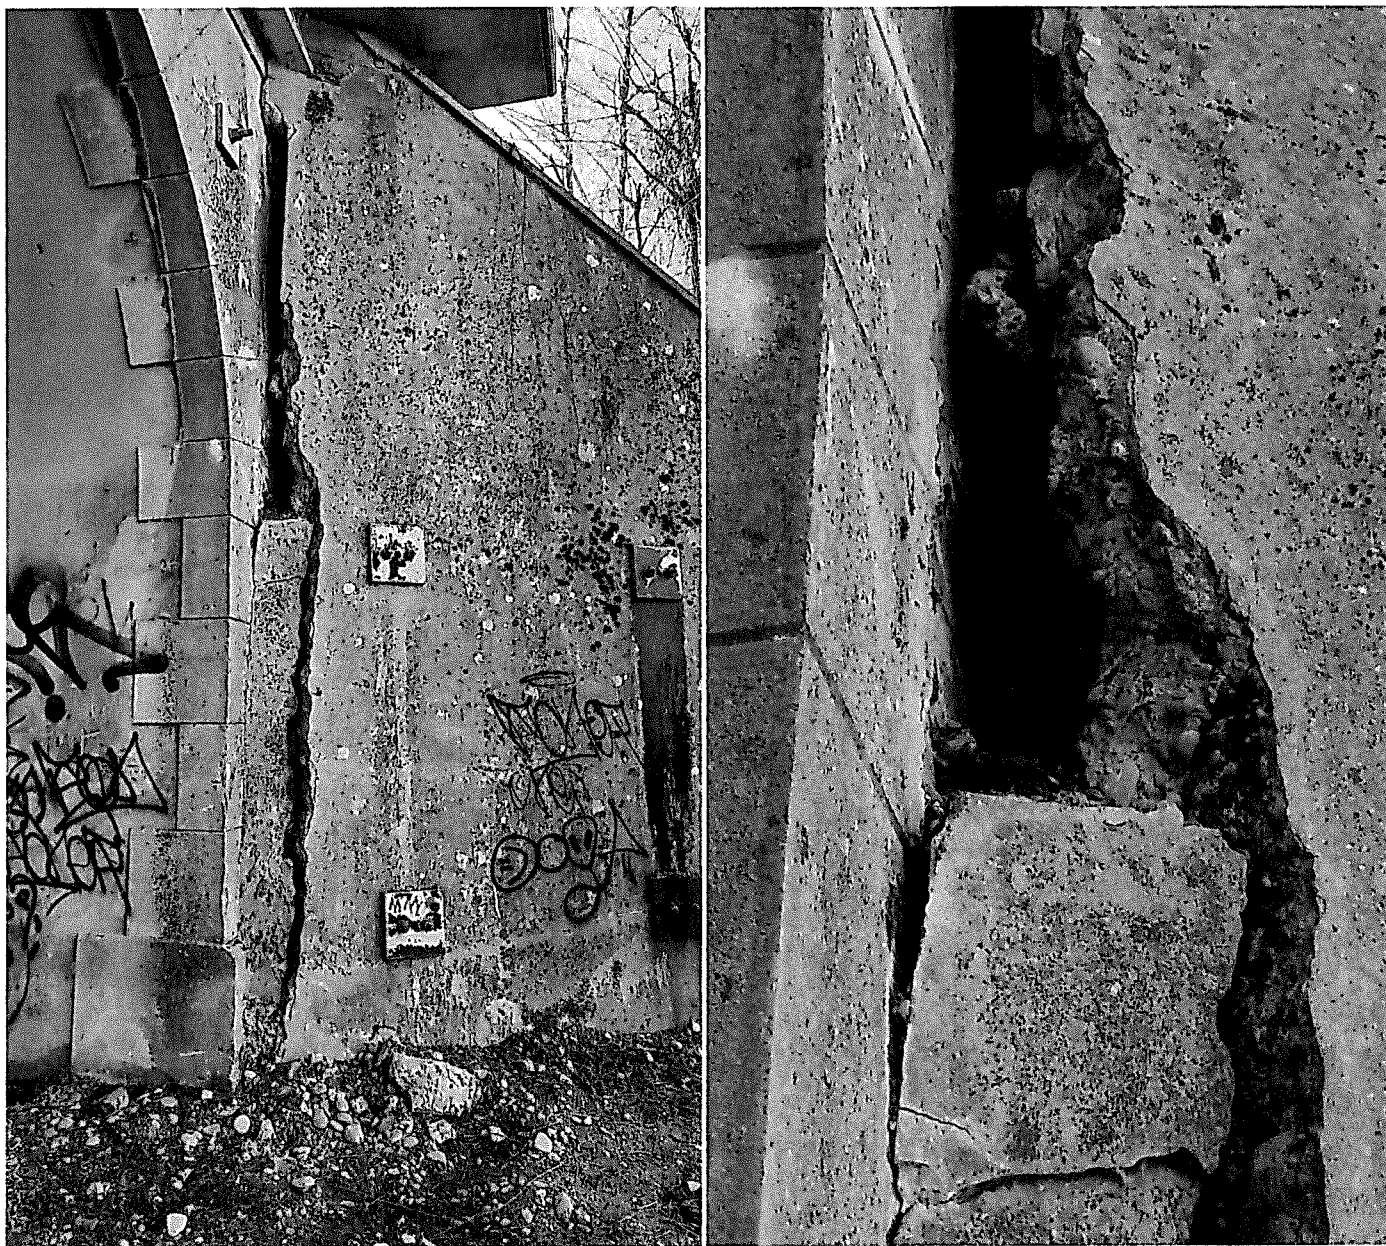
- CHE, in definitiva, si ritiene sia in atto un progressivo cedimento plastico del rilevato stradale lato Nord in corrispondenza della spalla lato Venezia del ponte, con conseguente rotazione e scivolamento della parte del muro d'ala che sorregge il terrapieno e quindi anche la viabilità in questione;
- CHE in conseguenza degli eventi sopracitati, considerata l'importanza strategica per la viabilità che riveste la S.S. 14 nel tratto che comprende il ponte sul fiume Isonzo in loc. Pieris nei comuni di Fiumicello Villa e Vicentina, sia per il transito dei mezzi leggeri e pesanti ed unica arteria che può garantire il transito dei carichi eccezionali, al fine di garantirne la corretta fruibilità in sicurezza da parte del pubblico utente stradale, necessita dar corso con immediatezza e senza indugio ai lavori di ripristino funzionale

1. la lesione in corrispondenza della spalla lato Venezia del ponte in oggetto, come descritta in premessa, ha dimostrato un progressivo cedimento plastico con contestuale rotazione al piede e scivolamento del muro d'ala a Nord della strada statale, comportamento che induce a porre in essere – in tempi compatibili solo con l'istituto della somma urgenza – la necessità di un intervento a ripristino della funzionalità del citato muro d'ala;

FOTO 1: lesione centimetrica del muro d'ala Nord – lato Venezia.

Si nota una roto-traslazione del muro d'ala con distacco di materiale decimetrico dalla lesione.

- realizzazione di nuovi manufatti di contenimento opportunamente dimensionati a ridosso dei muri d'ala esistenti con potenziamento delle fondazioni dei muri d'ala mediante scavo a sezione obbligatoria, f.p.o. di idonea armatura in acciaio, getto di calcestruzzo a completamento;
- perforazione e posa in opera di barre filettate tipo "Dywidag" (o equivalenti) adeguatamente dimensionate, relative contropiastre e/o struttura di contrasto, eventuale tesatura di solidatrizzazione e successiva iniezione con miscela cementizia;
- iniezioni di boiaccia cementizia per il consolidamento del solido stradale;
- realizzazione di opportuni sistemi di drenaggio lungo tutti muri d'ala;

- riprofilatura della scarpata in fregio alla strada statale in testa al muro d'ala con apporto di materiale arido e successiva posa di materiale vegetale ed esecuzione di idro semina, a protezione del rilevato stradale in corrispondenza della spalla del manufatto oggetto di intervento;

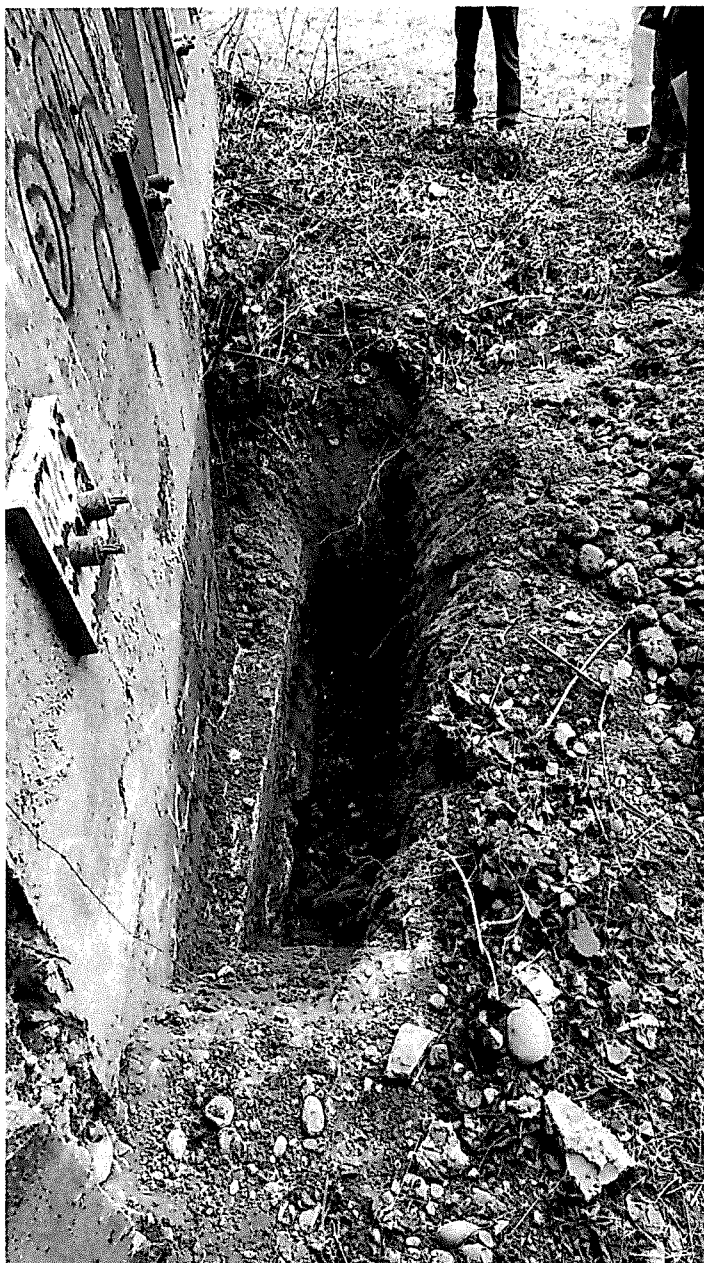
- CHE a fronte di ulteriori sopralluoghi e specifici saggi eseguiti al piede dei muri d'ala in questione (cfr. elaborato fotografico allegato) si è riscontrato un'insufficiente sezione fondazionale di entrambi i manufatti in questione, fondazione di pari epoca costruttiva al muro d'ala e plausibilmente non idonea a sostenere la combinazione di spinte geostatiche e dinamiche correlabili anche ai carichi accidentali derivanti dai trasporti pesanti ed eccezionali che interessano la direzione Monfalcone-Venezia del manufatto e del rilevato stradale;

2. il sistema fondazionale dei muri d'ala in questione risulta qualitativamente non adeguato a sostenere le combinazioni di carico permanenti ed accidentali derivanti dal transito di veicoli pesanti ed eccezionali che interessano il tratto in questione, specialmente nella direttrice Monfalcone-Venezia;

FOTO 3: saggio eseguito in corrispondenza del muro d'ala. Si nota l'esiguità dello zoccolo fondazionale.

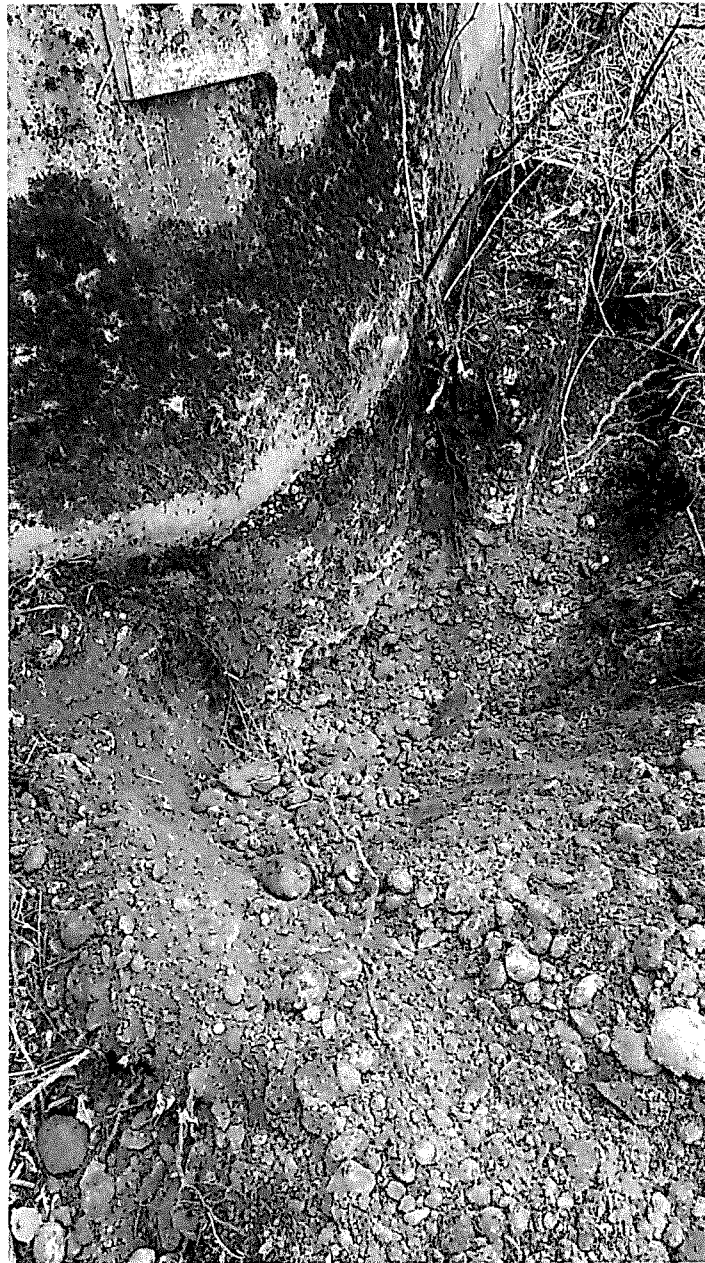
FOTO 4: saggio eseguito in corrispondenza del muro d'ala ove lo stesso ruota in parallelismo alla strada. Si nota l'esiguità dello zoccolo fondazionale.
