REGIONE FRIULI VENEZIA-GIULIA  
PROVINCIA PORDENONE  
COMUNE DI TRAMONTI DI SOTTO

**INTERVENTI DI SISTEMAZIONE DEL DISSESTO  
IDROGEOLOGICO LUNGO LA S.R. N° 552 AL KM 34+600**

<b>RELAZIONE GEOLOGICA E RELAZIONE SISMICA</b>									
GEOLOGO :  <b>dott. Francesco CAPRONI</b>

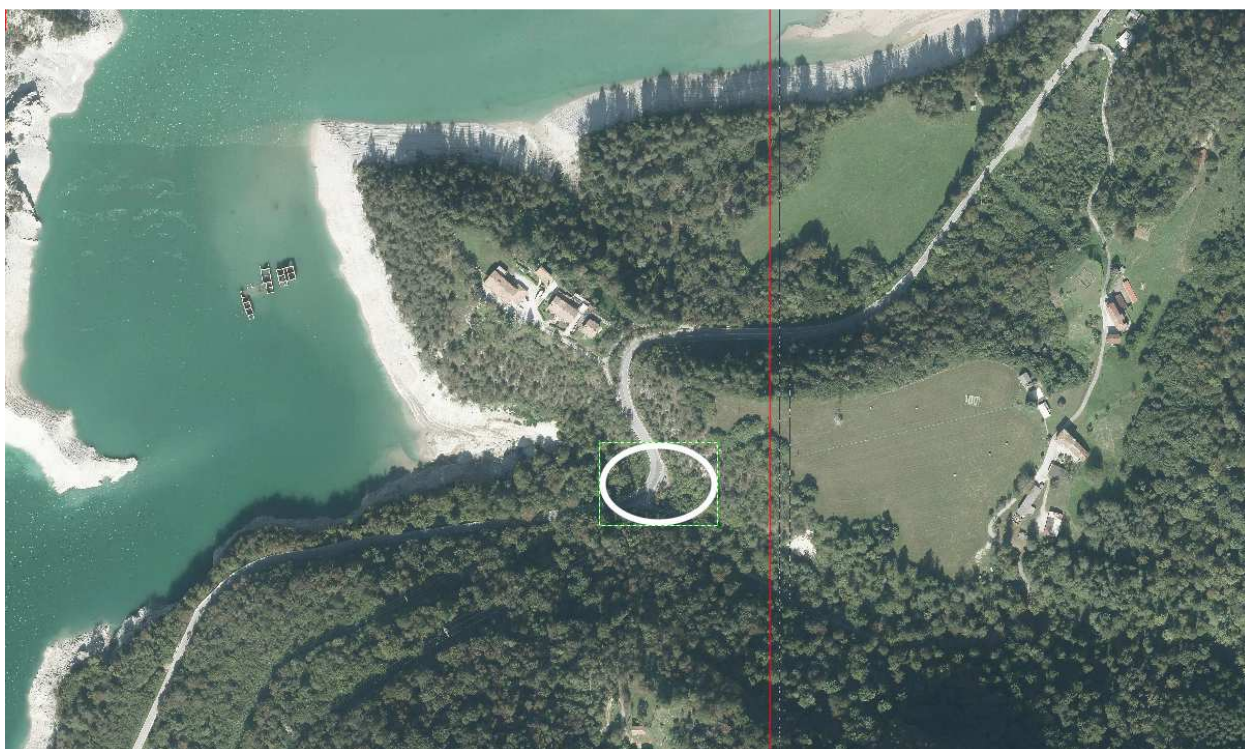
*Ortofoto con ubicazione area di progetto*

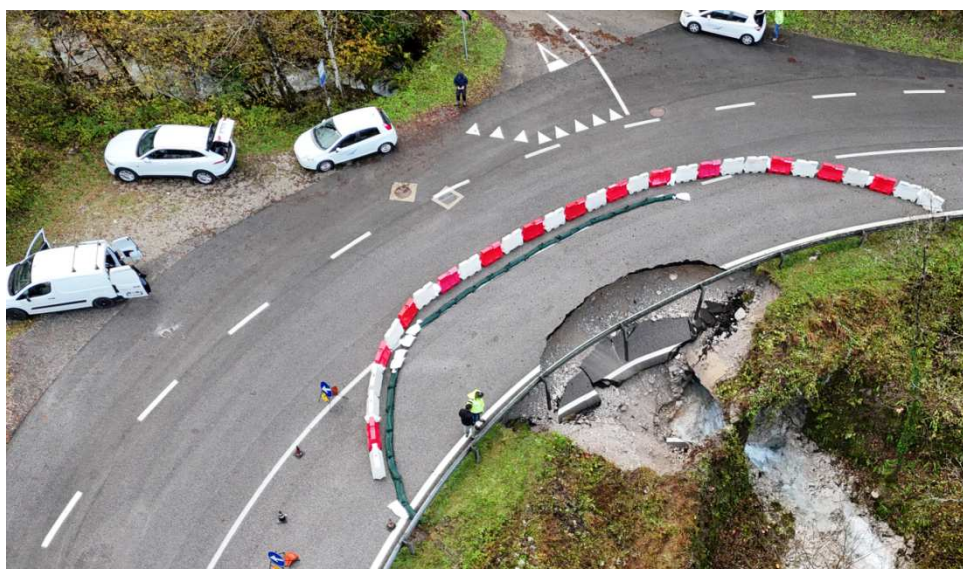
L'area di indagine insiste ad una quota di ca 330,0 mslmm lungo la S.R. n° 552 che nel tratto di indagine costeggia le rive orientali del lago di Redona. In particolare il cedimento della carreggiata stradale è avvenuto in corrispondenza del tombotto lungo il quale scorre un rio che nasce a monte in località Ferrara (580,0m slmm)

*Panoramica da drone dell'area d'indagine*

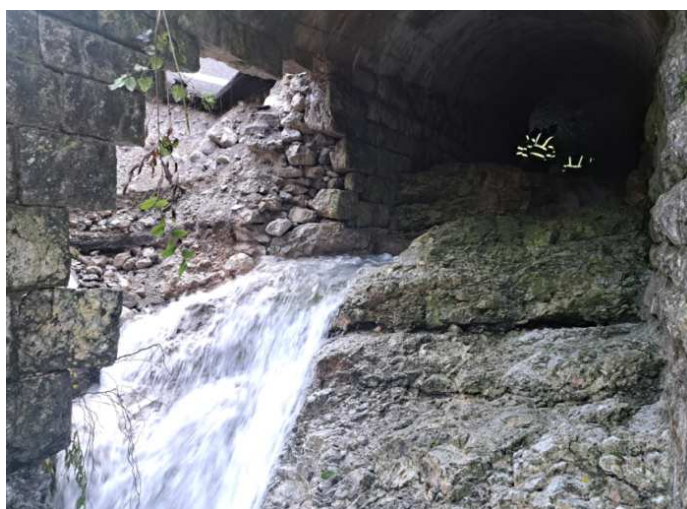
Viene redatta la presente relazione tecnica al fine di valutare le caratteristiche geolitologiche, geotecniche ed idrogeologiche del sito al km 34+600 della S.R. n° 552 ove si è verificato un cedimento del tombotto di attraversamento stradale con conseguente interessamento di parte della carreggiata stradale.

*Particolare del Rio con l'affioramento roccioso e la porzione di piedritto del tombotto che ha ceduto*

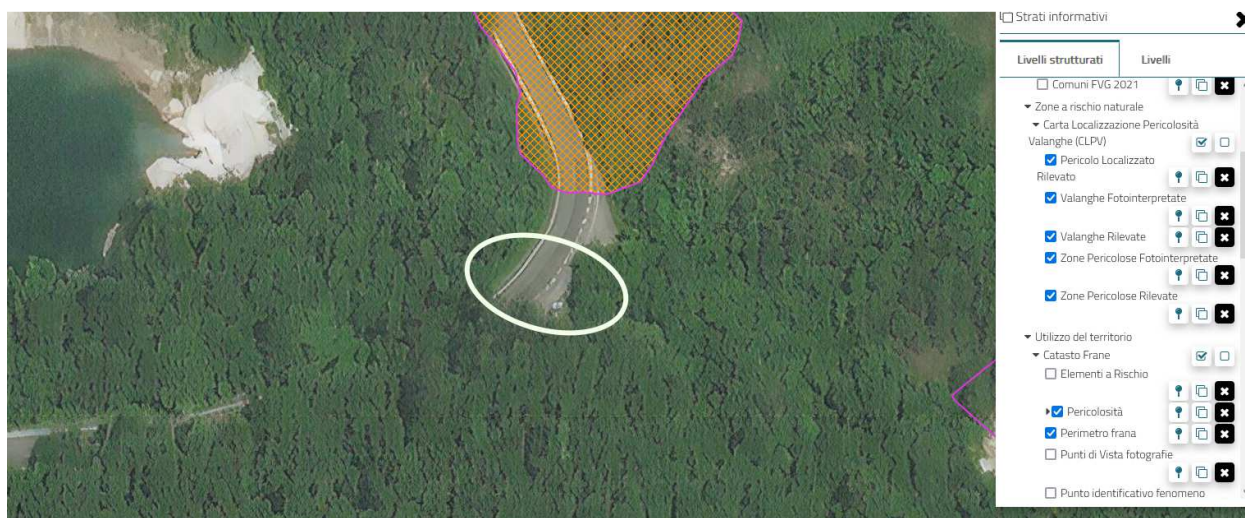
Le aree di progetto non rientrano nell'ambito di superfici considerate a rischio idrogeologico secondo il Piano di Assetto Idrogeologico del bacino del fiume Livenza.

*Estratto dal WebGis della Regione FVG*

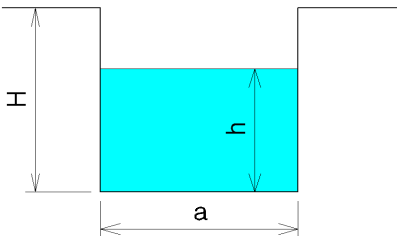
CARATTERISTICHE SEZIONE			
DATI NOTI (da inserire)			
H	⇒	3.00	ALTEZZA [m]
a	⇒	3.00	[m]
h	⇒	1.30	[m]
p	⇒	17.00%	Pendenza
m	⇒	2.5	Coeff. di scabrosità di Kutter

DATI RISULTANTI			
Contorno bagnato	$Pb = a + 2h$	⇒	5.600 [m]
Area di deflusso	$A = ah$	⇒	3.9000 [m <sup>2</sup> ]
Raggio idraulico	$Ri = \frac{A}{Pb}$	⇒	0.696 [m]

*Particolare sezione canaletta*

<b>c</b>	⇒	<b>25.03</b>
<b>V</b>	⇒	<b>8.61 [m/sec]</b>
<b>Q</b>	⇒	<b>33.584 [m<sup>3</sup>/sec]</b>

Considerando dunque la sezione del tombotto di ca 3,0x3,0m è stata calcolata una capacità di smaltimento pari a ca 33,0mc/sec. Il mnaufatto risulta , dunque, su un tempo di ritorno di 100anni, in grado di smaltire le acque di piena.

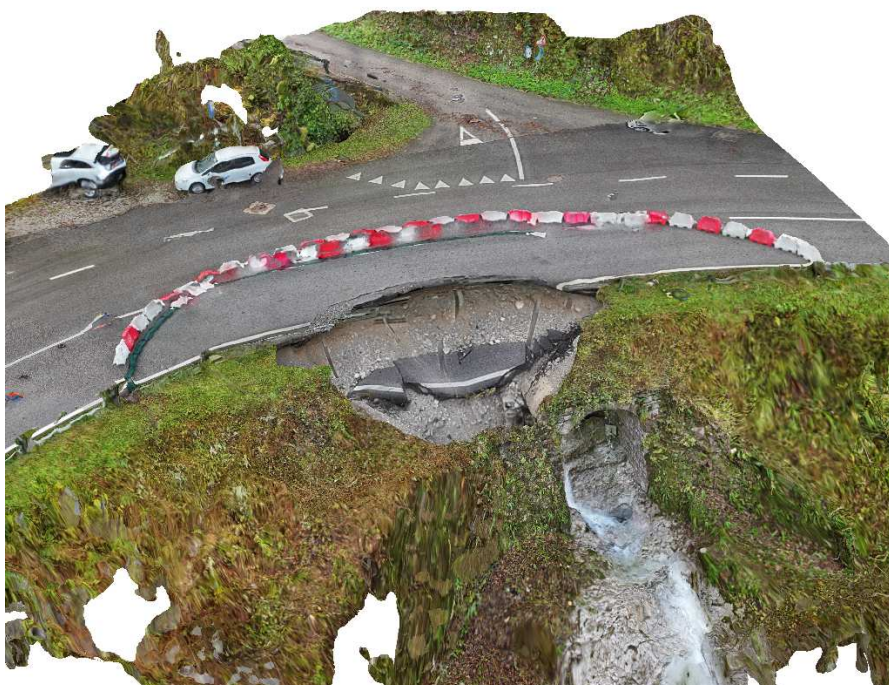
Per l'esecuzione delle fotografie aeree nadirali è stato utilizzato un drone provvisto di apparato di stabilizzazione elettronica in grado di mantenere la fotocamera in posizione costantemente nadirali. Le immagini vengono realizzate con un camere digitali ad altissima risoluzione e sensibilità, in grado quindi di garantire ottimi scatti anche in condizioni di luminosità imperfetta. I fotogrammi sono stati processati con le più avanzate tecniche di fotogrammetria basate sulla computer vision, quali *structure from motion* e *image-based modeling*. Tramite l'allineamento delle immagini ottenuto dal riconoscimento automatico di migliaia di punti omologhi, si è dunque in grado di generare modelli digitali tridimensionali delle superfici con elevata precisione e dettaglio. Per il sito in oggetto è stato predisposto un piano di volo secondo dei Way Point geo riferiti. Sul terreno sono stati collocati alcuni bersagli (target) che sono stati successivamente rilevati con stazione multi costellazione GNSS.

*Modello digitale area d'indagine*

Dal rilievo aereo è stata dunque prodotta una nuvola punti dalla quale è stato ricavato un modello numerico della morfologia dei siti di indagine. Il dato planoaltimetrico è stato poi confrontato accuratamente con la cartografia numerica della regione FVG Laser Scan, con passo di acquisizione di 0,5m.

E' stato così possibile definire un modello numerico del terreno dal quale sono state estratte le sezioni per le verifiche di scivolamento massi e le sezioni litostratigrafiche.

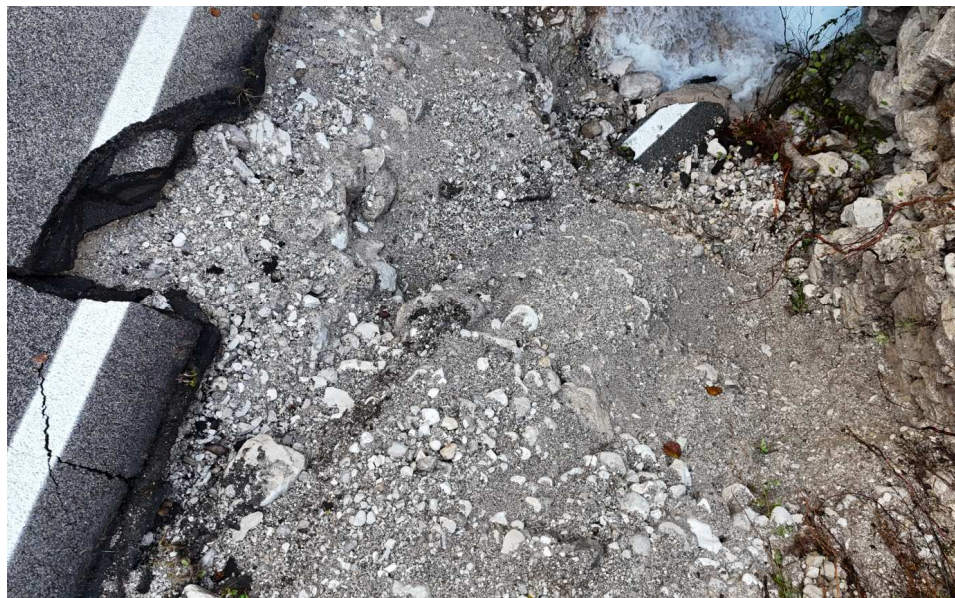
*Particolare dei depositi ghiaiosi e ciottolosi in sponda dx del Rio*

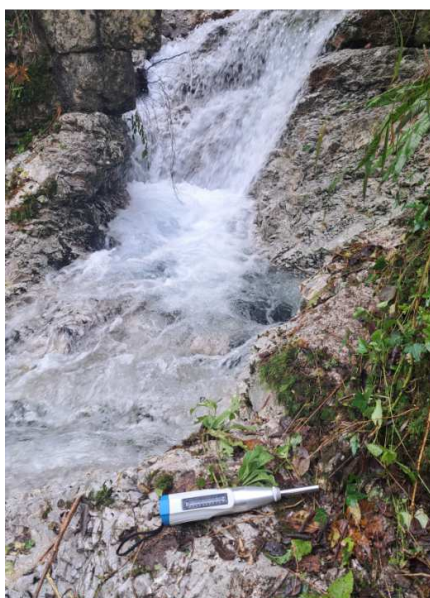
La tessitura prevalentemente massiva dell'ammasso roccioso non ha permesso di evidenziare famiglie a giaciture preferenziali. Si è quindi scelto di classificare l'ammasso roccioso col metodo GSI (Geological Strength Index) e determinando quindi i parametri di resistenza col criterio di Hoek-Brown, considerando il sistema come continuo equivalente.

*Panoramica con in evidenza l'affioramento calcareo*

La determinazione del GSI è avvenuta secondo la proposta di Ulusay e Sonmez (1999) ed esso è risultato all'interno dell'intervallo  $42 \div 50$ . In ottica cautelativa si è deciso l'uso del risultato peggiore. Sempre in questa prospettiva si è deciso di utilizzare il valore di resistenza alla compressione monoassiale  $\sigma_c$  minimo ottenuto dalle analisi sclerometriche, pari a 30 MPa
