## VERBALE DI SOMMA URGENZA

**OGGETTO:** S.R. 552 "del Passo Rest" - km 17+825 lato dx  
Lavori di ripristino funzionale del corpo stradale crollato, mediante messa in sicurezza, stabilizzazione, sistemazione del versante e attività di pulizia e taglio della vegetazione.

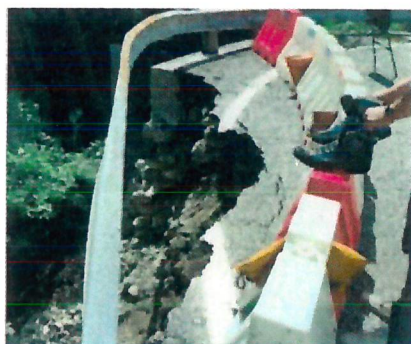
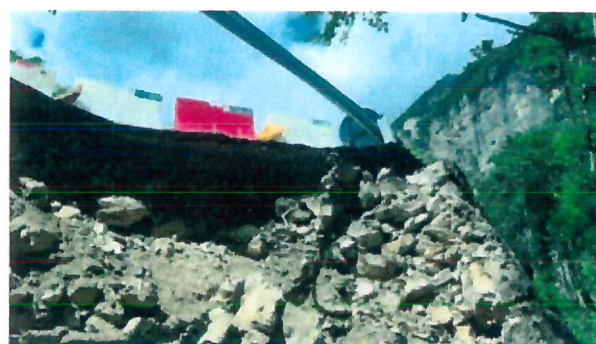
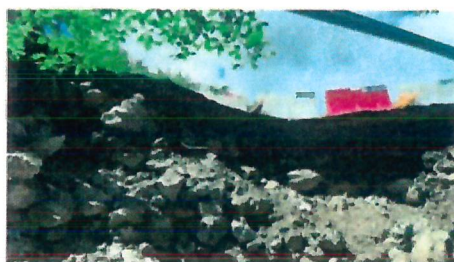
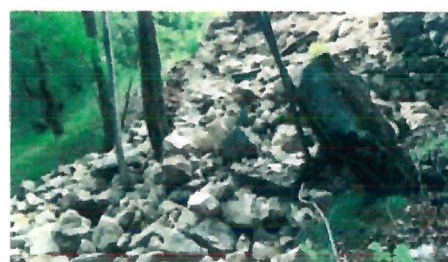
- che, presumibilmente nella nottata fra il 18 e il 19.06.2020, lungo la SR 552 al km 17+825 circa nel margine esterno di un tornante si è verificato l'imprevedibile crollo del muro a secco (altezza fuori terra pari ad almeno 4 metri) di sottoscarpa a sostegno e protezione del corpo stradale, dovuto alle intese e – per certi aspetti - eccezionali precipitazioni piovose e ad inaspettati, inattesi e imprevedibili ruscellamenti;

- che anche la parte destra del piano viabile (peraltro già di limitate dimensioni trasversali) e il cordolo a sostegno della barriera di sicurezza presente (curva stretta a gomito ed in pendenza), oltre al muro di sottoscarpa, sono crollati e sui luoghi sono stati collocati l'opportuna segnaletica verticale e gli elementi di protezione per il restringimento della carreggiata, al fine di allontanare il transito dei veicoli della zona crollata (cfr. documentazione fotografica), limitando la trasmissione - verso la parte crollata - delle pressioni dovute ai carichi verticali.

- che le cause che hanno determinato la situazione descritta appaiono attribuibili alle intese e – per certi aspetti - eccezionali precipitazioni piovose e ad inaspettati, inattesi e imprevedibili ruscellamenti nel punto della frana, tenendo a mente, anche, gli aspetti costruttivi e il tempo di esecuzione della SR552;

- che i lavori strettamente necessari per rimuovere lo stato di pregiudizio alla pubblica incolumità consistono in:
  1. sbancamento, con allargamento e preparazione di idoneo piano di posa, della parte interna (lato sx) del tornante al fine di allontanare il più possibile l'area di transito dei veicoli (impronta degli assi) dalla zona crollata/franata (limitare, come sopra detto, la trasmissione dei carichi) e di consentire la realizzazione delle lavorazioni in argomento in tutta sicurezza (ingombro mezzi d'opera, ecc.);

2. stabilizzazione e sistemazione del versante franato a sostegno del piano viabile e del corpo stradale mediante, alla luce della necessità di adottare tecniche esecutive celeri e comunque compatibili con il contesto ambientale, opere assimilabili all'ingegneria naturalistica, ovvero barriere mono-ancoraggio dal peso contenuto (soluzione tecnica che garantisce un comportamento elastico in grado di adattarsi a cedimenti differenziali del substrato di appoggio), da riempirsi con il materiale allo stato naturale preferibilmente presente in sito, al fine di ripristinare la tenuta del corpo stradale;

3. ripristino e sistemazione della barriera di sicurezza stradale presente e del piano viabile in conglomerato

bituminoso, nonché l'effettuazione – con finalità conservative - di iniezioni con adeguati componenti sul muro a secco non crollato e le attività correlate e necessarie per eseguire i lavori e accedere alle aree di pulizia e taglio della vegetazione;
